湯の華について

奈良田温泉

女帝の湯

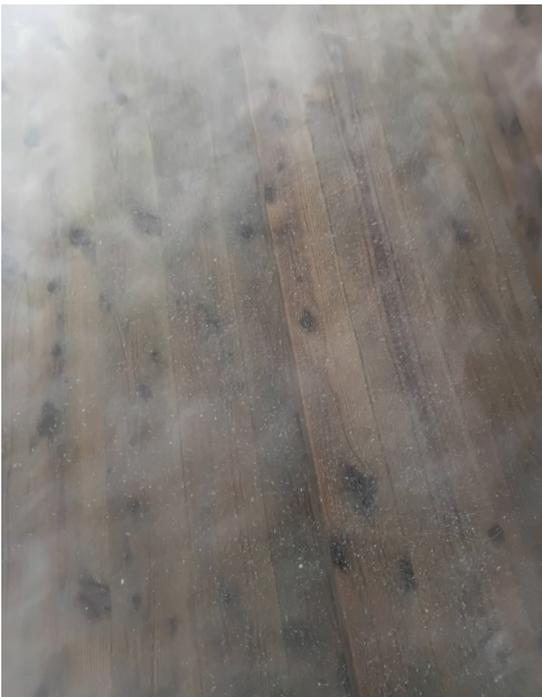
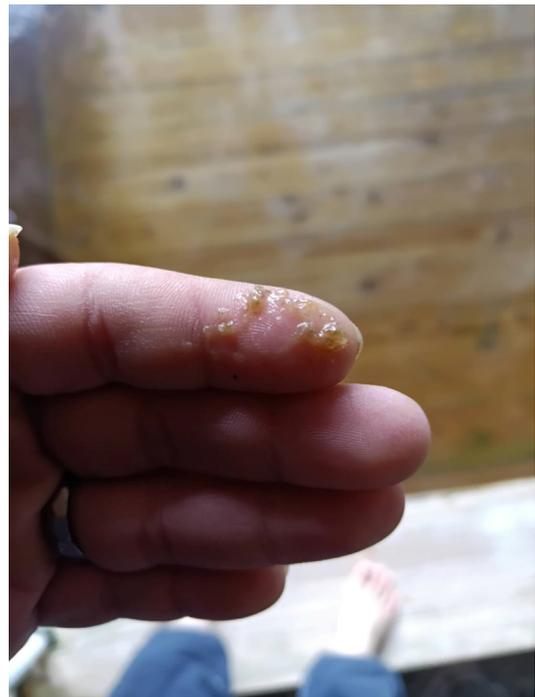
下記写真のような固形物は、**湯の華のような物**になります。厳密には、温泉と一緒に噴出する天然ガスが空気と触れて結晶化したものです(湯の華は温泉成分自体が結晶化したもの)。

この現象は数年前からになりますが、原因としましては、近年温泉の湧出量が減少しており、汲み上げパイプ中に隙間ができる事。それに伴い、ガスが多くパイプを通り、かつ、空気と触れやすくなったためと推察されます。

2024年に設備会社で調査、洗浄作業を行った際に分析しております。

「垢」「配管の汚れ」ではございません。また、温泉成分には影響ございませんのでご安心ください。
